Registrering av skogsbilveier i Oppland

Rapport for Oppland – 2012 og 2013

Registrering av skogsbilveier

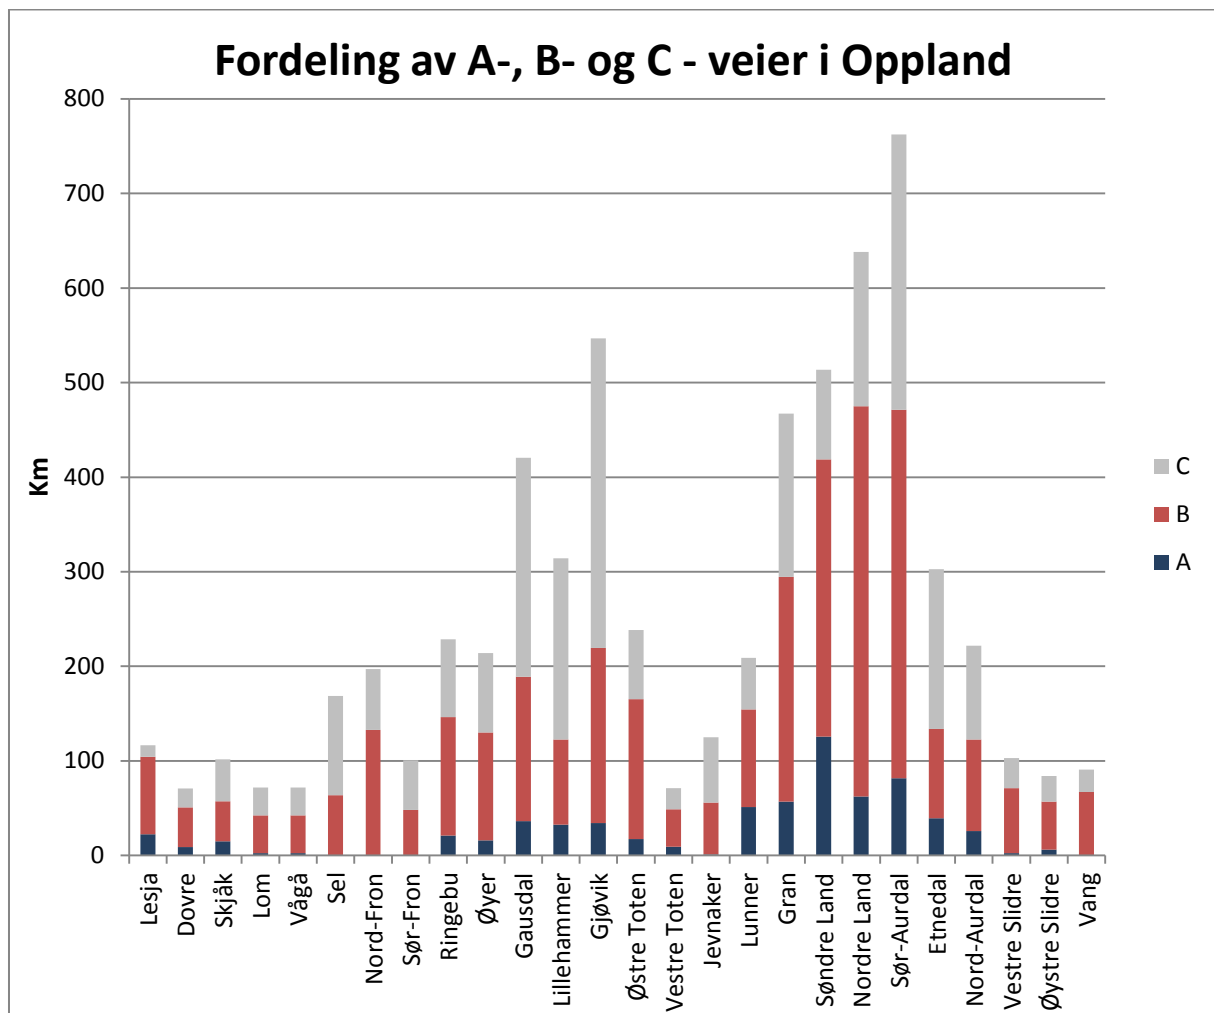
Figur: 1 Fordeling av A-, B- og C-veier for Oppland fylke. A er veier som holder standard veiklasse 3 med få mangler. B-veier er veier som i hovedtrekk holder veiklasse 3, men som har mangler som er relativt enkelt å gjøre noe med. C-veier er ikke kjørbare og krever grøvre opprusting.

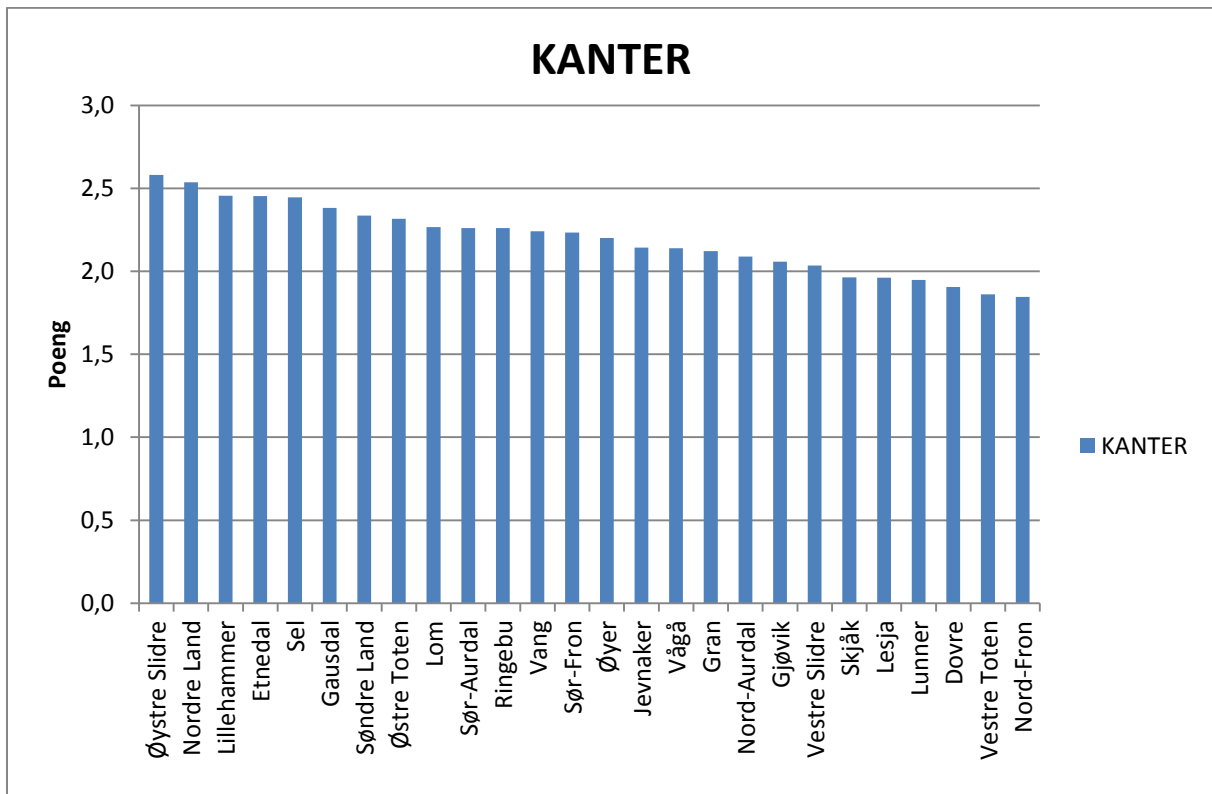
1. Ok.
2. Stedvis behov for rydding.
3. Behov for rydding hele veien.

Figur 7: Det er behov for kantklipping i samtlige kommuner i Oppland. Dette er en trend for hele fylke og det er en nokså jevn variasjon.

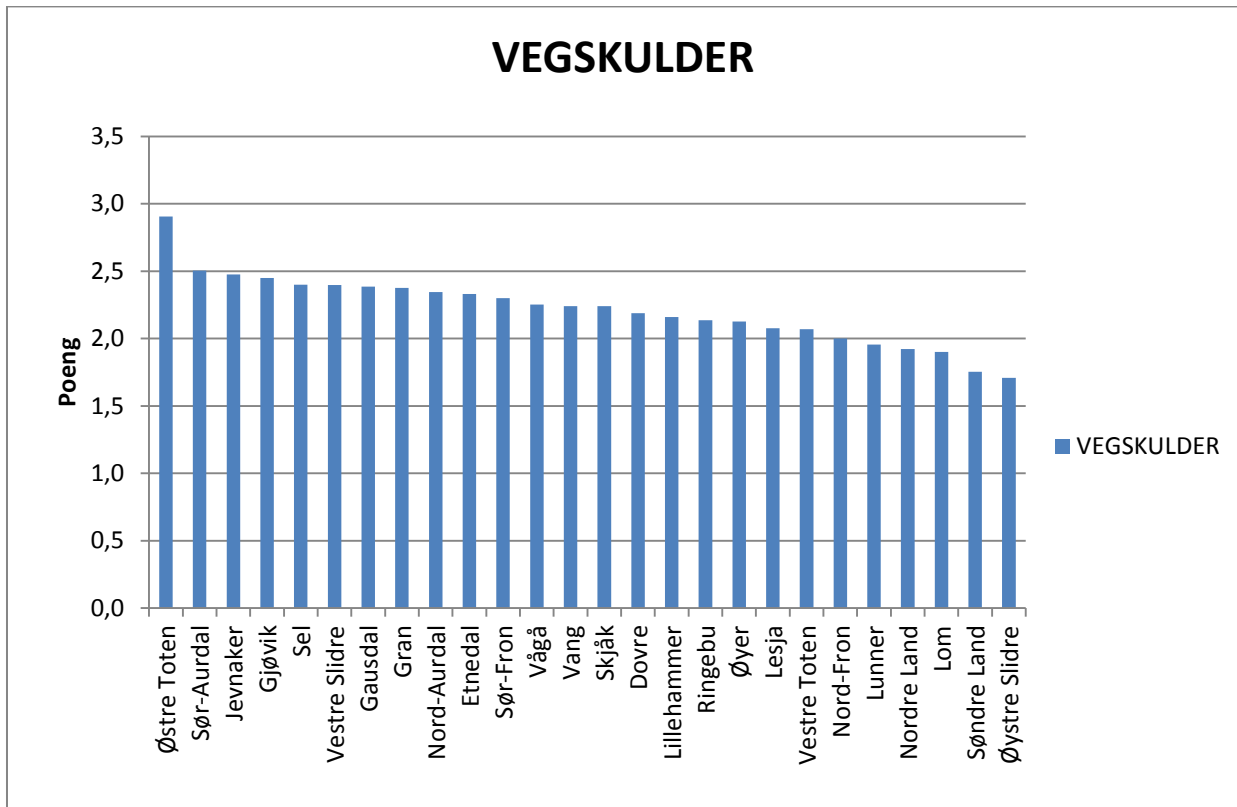
1. Ok, ren veiskulder.
2. Gress på veiskuldrene, men kan skrapes.
3. Stein og stubber på veiskulder.

Figur 9: Gjennomsnittlig poengsum for vegskulder er nokså jevn, men tallene viser at det er et stort behov for utbedring, særlig i Østre Toten. Behovet er mindre i Søndre Land og Øystre Slidre

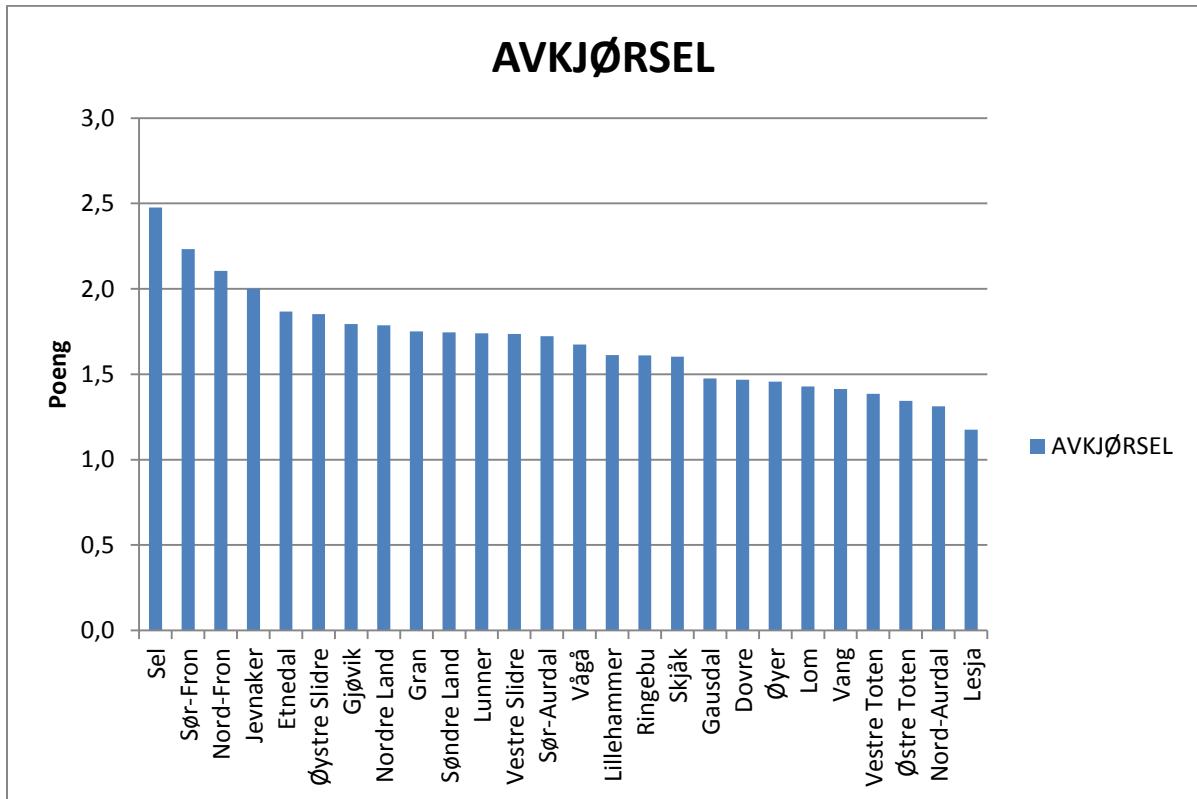
1. Ok. God nok breddeutvidelse i svingen.
2. Kan kjøres med henger, men har mangler.
3. Kan ikke kjøres med henger.

Figur 11: Det er en del variasjon for avkjørsel på skogsbilveiene. Sel, Sør-Fron og Nord-Fron har størst behov for utbedring av avkjørsel, mens Lesja har en lavt gjennomsnittlig poengsum. Det er ikke alle veier som har avkjørsel, dette gjelder veier som består av flere parseller.
